Verbindung:	Bahnhof - Stadtmitte / Wohngebiete	
Kommune:	Stadt Lauchheim	
Netzkategorie:	Hauptroute	
Straße:	Bahnhofstraße	DTV: k.A.
Baulast:	Kommune	
Schutzgebiet:	Wasserschutzgebiet

Maßnahmentyp:	Gehweg neu bauen
Länge:	ca. 140 Meter
Schulverbindung:	Ja
Anbindung ÖPNV:	Ja
Musterlösung:	-

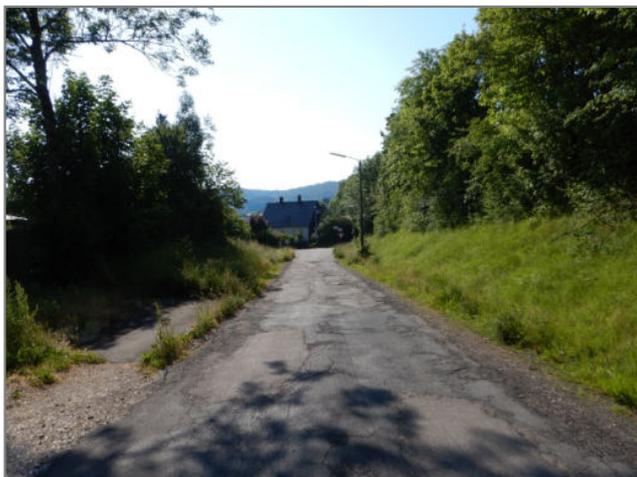
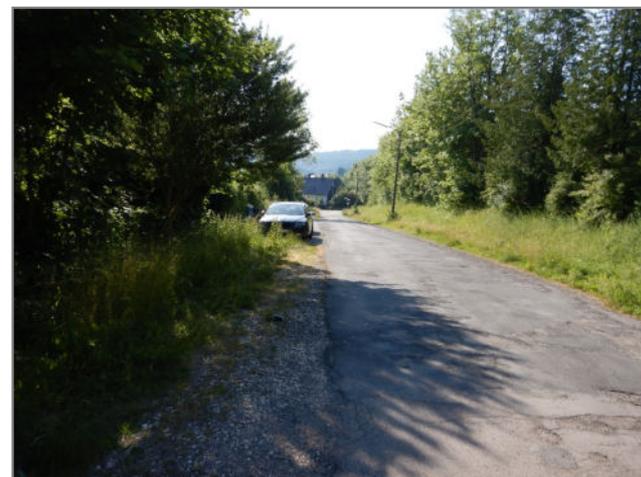
Fotos:

Situation: Tempo-30-Zone. Es existiert kein Gehweg. Die Fahrbahnoberfläche befindet sich in einem schlechten Zustand.

Beschreibung: Anlage eines straßenbegleitenden Gehweges. Es ist auf die Belange der Barrierefreiheit zu achten.

Begründung: Die Trennung zwischen Kfz- und Fußverkehr erhöht die Sicherheit aller Verkehrsteilnehmenden. Hinsichtlich der Empfehlung zur Anlage einer signalisierten Querungsstelle soll der Fußverkehr sicher zur Bushaltestelle "Abzw. Bahnhof" geführt werden.

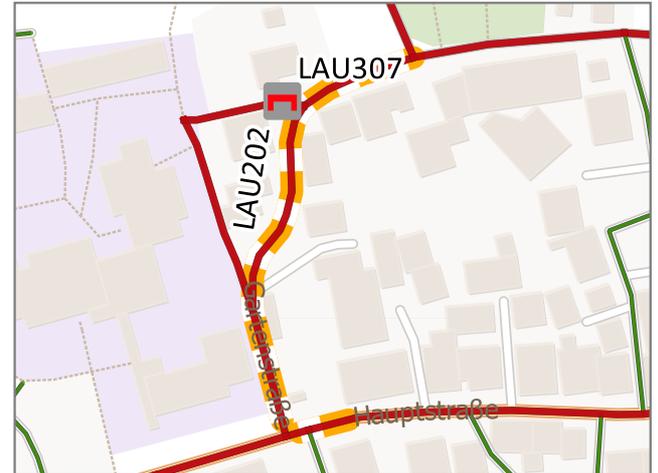
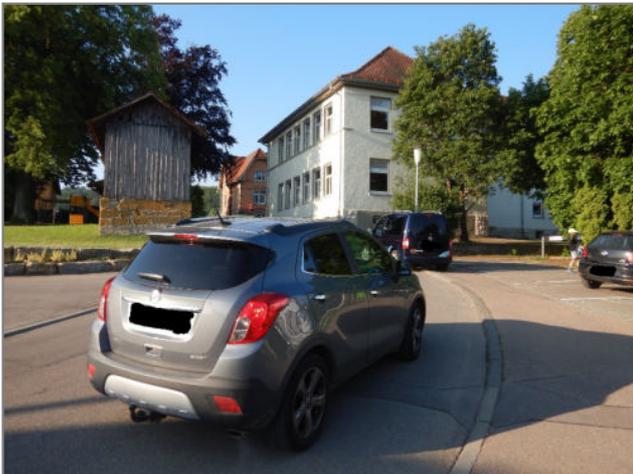
**Situation:** Tempo-30-Zone. Der einseitige Gehweg entlang der Schule ist deutlich zu schmal. Zur Schulzeit stellen Elterntaxis ein erhebliches Gefahrenpotenzial für den Fuß-/Schulverkehr dar.

**Begründung:** Es herrscht ein erhöhtes Fußverkehrsaufkommen besonders zu Schulzeiten. Der Gehweg ist deutlich zu schmal. Haltende Kfz schränken die Sichtverhältnisse der Zufußgehenden ein und führen zu weiteren Konflikten. Der Parkplatz für Menschen mit Behinderung wird regelwidrig von Elterntaxis genutzt.

**Beschreibung:** Anordnung einer Einbahnstraßenregelung. Die Fahrtbeziehung Hauptstraße - Gartenstraße soll durch die Einbahnstraße nicht mehr ermöglicht werden.

**Sonstiges:** Alternativ wird eine temporäre Sperrung der Einfahrt in die Gartenstraße von der Hauptstraße aus kommend empfohlen, um auf das Gefahrenpotenzial hinzuweisen. Die temporäre Sperrung sollte zu Beginn des Unterrichts und zu Schulschluss angedacht werden.

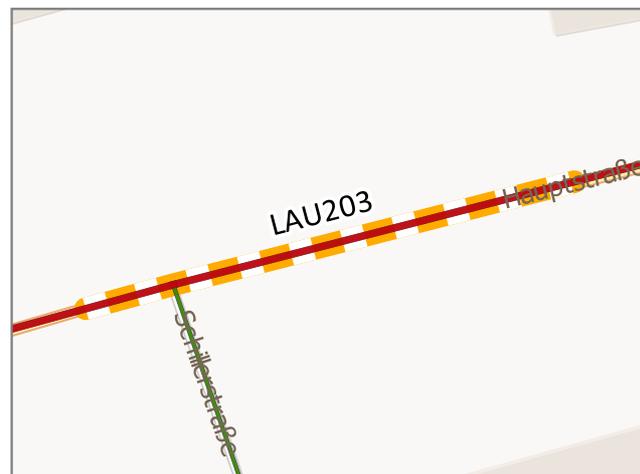
**Situation:** Die Stellplätze werden als Bring-Hol-Zone durch den Kfz-Verkehr genutzt. Dabei entstehen besonders zum Schulbeginn erhebliche Konflikte zwischen dem Fuß- und Kfz-Verkehr. Es existiert keine ausgewiesene Bring-Hol-Zone im unmittelbaren Umfeld.

**Begründung:** Durch den einbiegenden Kfz-Verkehr bzw. das aufgesetzte Halten auf dem Gehweg entstehen Konflikte zwischen dem Fuß- und Kfz-Verkehr. Insbesondere vor und nach Unterrichtsbeginn ist mit erhöhtem Fußverkehr zu rechnen.

**Beschreibung:** Es ist näher zu prüfen, inwiefern das aufgesetzte Halten und die Nutzung der Parkstände am Treffpunkt "Bären Stiftungshaus für Verein & Soziales für den Kfz-Verkehr (durch Elterntaxis) mittels Markierungslösungen oder Barrieren vermieden werden kann.

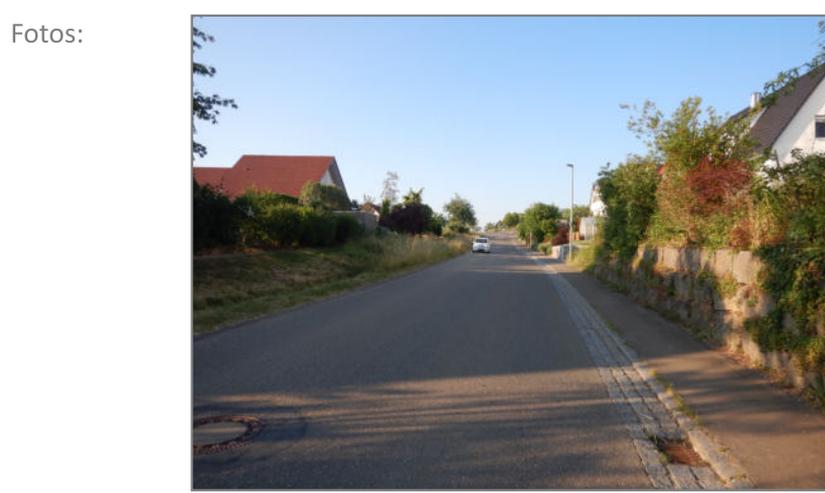
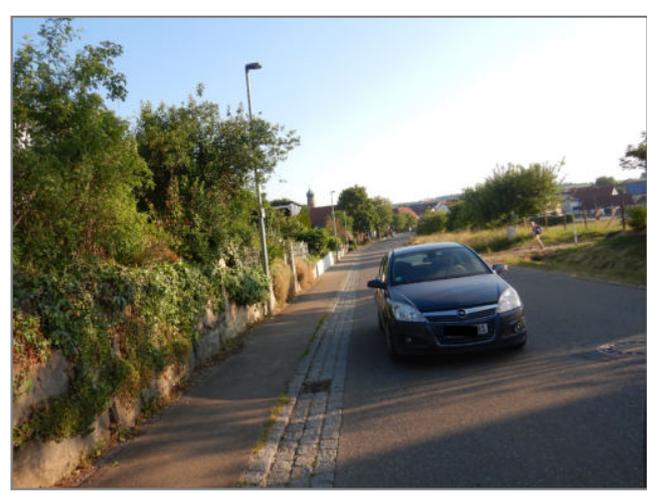
Situation: Der vorhandene, einseitige Gehweg ist deutlich zu schmal. Es handelt sich um eine Schulverbindung.

Beschreibung: Verbreitern des betrachteten Weges zu einem Gehweg, gemäß EFA-Regelmaßen.

Begründung: Zu schmale Gehwege sind ein Sicherheitsrisiko für Zufußgehende und stellen ein erhebliches Hindernis für mobilitätseingeschränkte Personen dar. Dies wirkt sich negativ auf Attraktivität und Verkehrssicherheit für Zufußgehende und andere Verkehrsteilnehmende aus. Im Begegnungsverkehr ist ein Ausweichen auf die Fahrbahn notwendig, sodass Konflikte entstehen können.

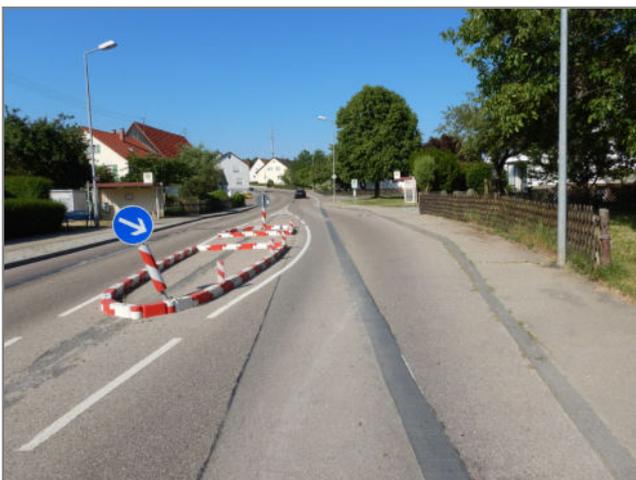
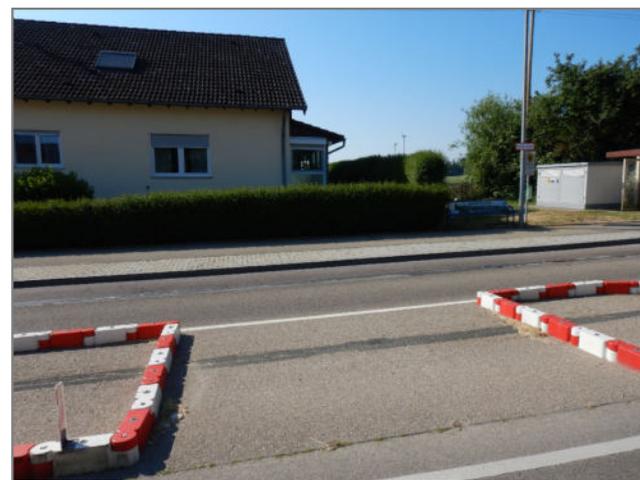
Fotos:

Situation: Im betrachteten Bereich existiert kein barrierefreier Übergang zwischen den Busbuchten (Hülen Wiesenweg). Die Verkehrsmengen auf der Härtsfeldstraße betragen 4337 Kfz/24h.

Beschreibung: Barrierefreie Umgestaltung im Bereich der Bushaltestellen (Hülen Wiesenweg).

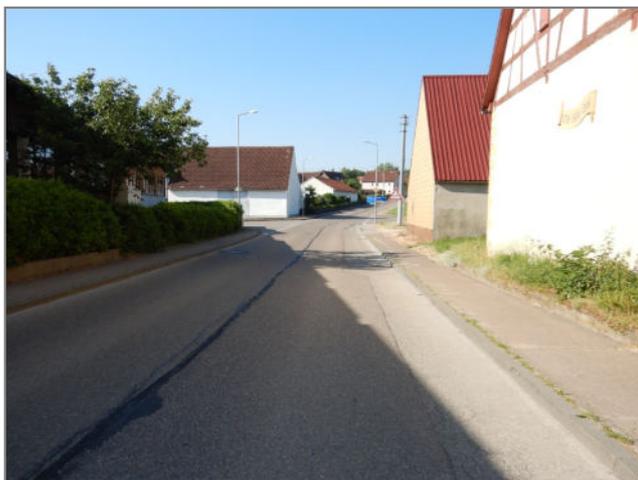
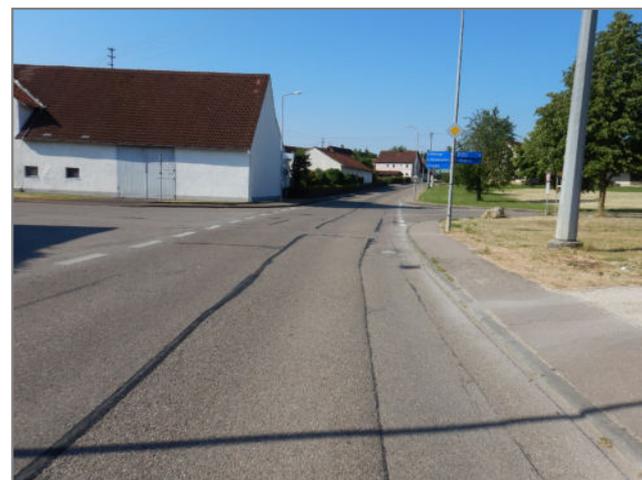
Fotos:

Situation: Die betrachtete Querungsstelle ist nicht ausreichend sicher gestaltet. Das Kfz-Verkehrsaufkommen beträgt 4337 Kfz/24h.

Beschreibung: Markierung eines Fußgängerüberweges.

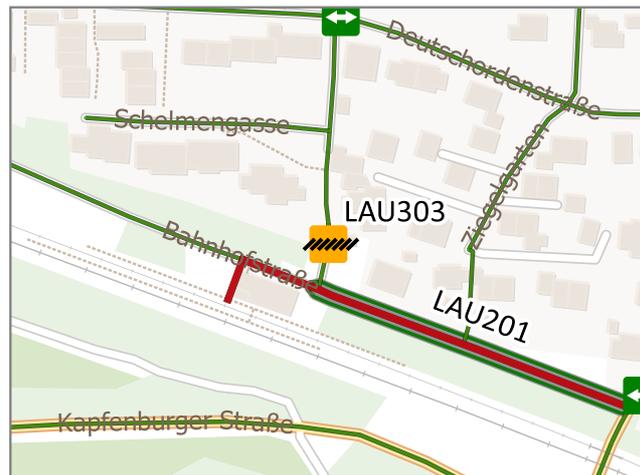
**Situation:** Die Treppe ist nicht barrierefrei. Es existiert keine alternative Fußverkehrsverbindung. Die betrachtete Stelle ist nicht beleuchtet.

**Begründung:** Nicht barrierefreie Treppen stellen ein Hindernis für mobilitätseingeschränkte Personen dar, die dadurch teilweise erhebliche Umwege in Kauf nehmen müssen.

**Beschreibung:** Barrierefreie Umgestaltung der Treppe und Installation einer Beleuchtung.

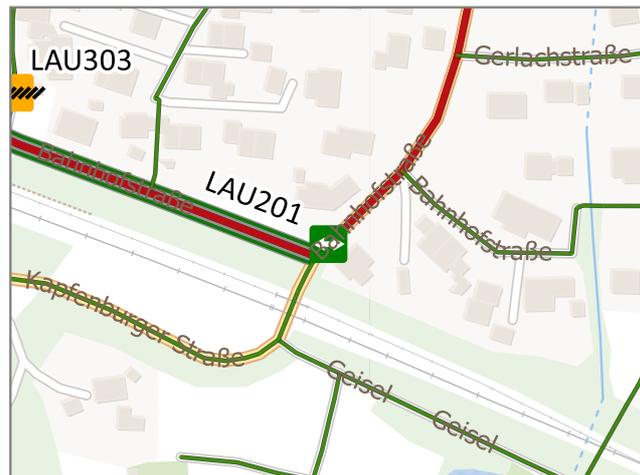
**Situation:** Es existiert keine Querungshilfe. Das Kfz-Verkehrsaufkommen beträgt 4337 Kfz/24h. Aufgrund der Kurve und der Bahnunterführung sind die Sichtverhältnisse eingeschränkt.

**Begründung:** Die Anlage einer signalisierten Querungsstelle erhöht die Sicherheit für den querenden Fuß- und Radverkehr und stellt eine sichere Verbindung zwischen Bahnhof und den östlich liegenden Wohngebieten her. Die Geschwindigkeit des Kfz-Verkehrs wird dadurch wirksam gedämpft.

**Beschreibung:** Die Anlage einer signalisierten Querung für den Fuß- und Radverkehr ist zu prüfen.

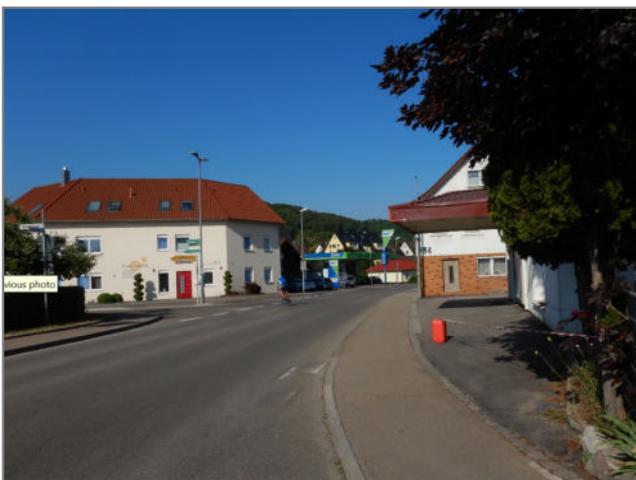
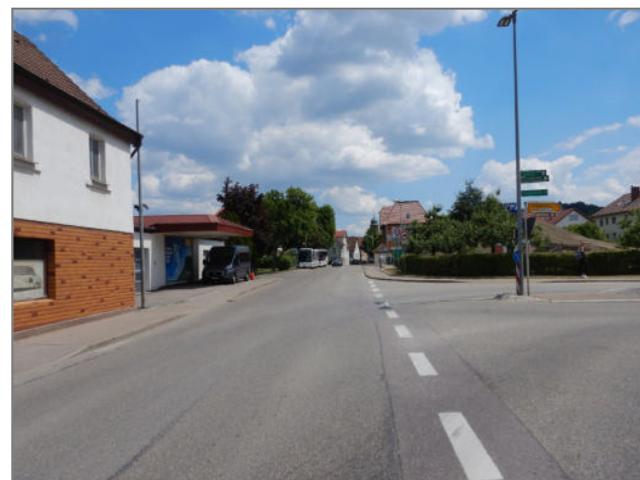
Fotos:

Situation: Es existiert in diesem Bereich keine sichere Querungsmöglichkeit für den Fußverkehr. Die Verkehrsmengen betragen 4337 Kfz/24h.

Beschreibung: Optimierung des Knotenpunktes, um eine sichere und direkte Verbindungen zw. Schule und der Bahnhofstr. zu schaffen. Eine bauliche Anpassung (Reduzierung) der Kurvenradien des Kfz-Verkehrs ist zu prüfen, sodass die Aufstellbereiche an der Querungsstelle vergrößert und die zu querende Distanz verringert wird.

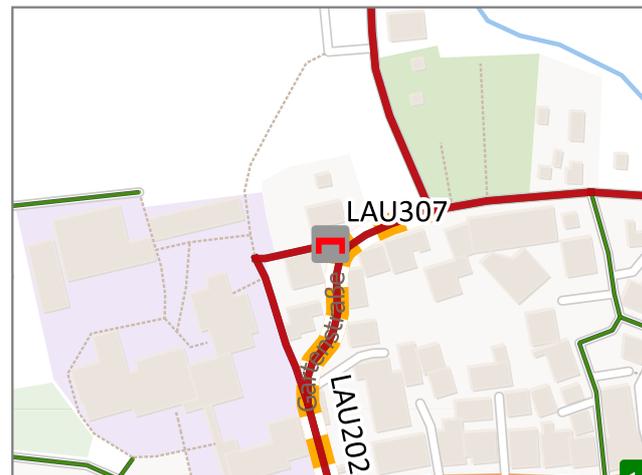
Situation: An der betrachteten Stelle befinden sich für den Fußverkehr hinderliche Umlaufsperrren.

Beschreibung: Umlaufsperrre entfernen. Bei Bedarf kann ein Sperrpfosten eingesetzt werden. Es ist darauf zu achten, dass dieser nicht die Belange der Barrierefreiheit einschränkt und reflektierende Elemente zur besseren Erkennbarkeit im Dunkeln besitzt.

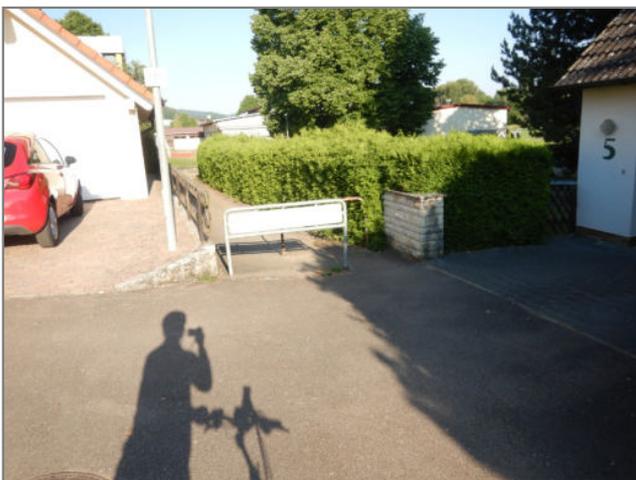
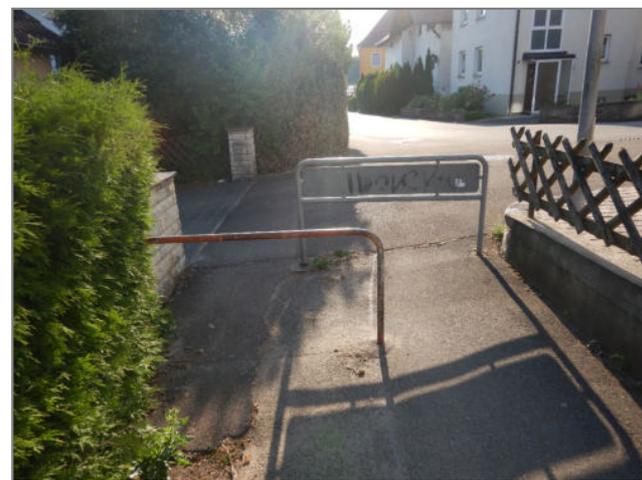
Fotos:

Begründung: Die betrachteten Umlaufsperrren sind unzulässig, da Zufußgehende unnötig behindert werden. Das Passieren mit bspw. Rollstuhl / Kinderwagen ist schwer möglich.

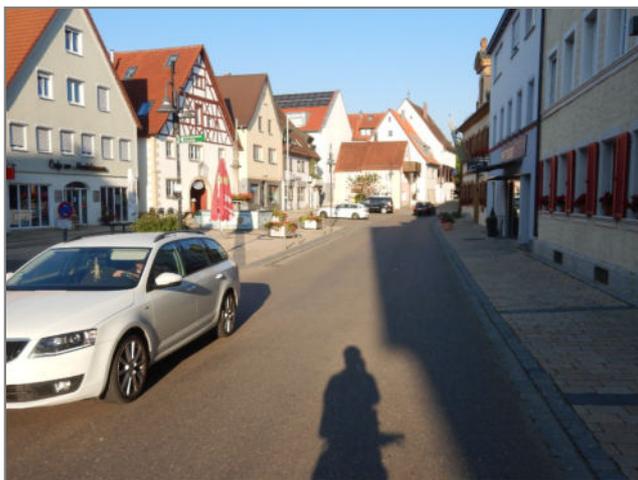
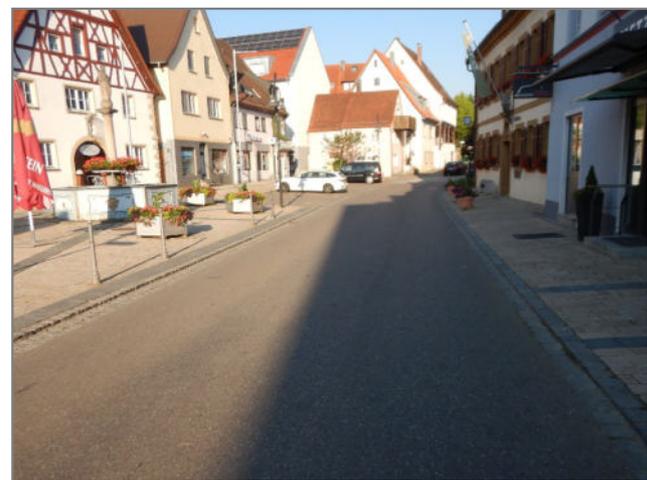
Fotos:

Situation: Tempo-30-Zone. Es existiert keine Querungsstelle.

Beschreibung: Umgestaltung der Querungsstelle gemäß Musterlösung.

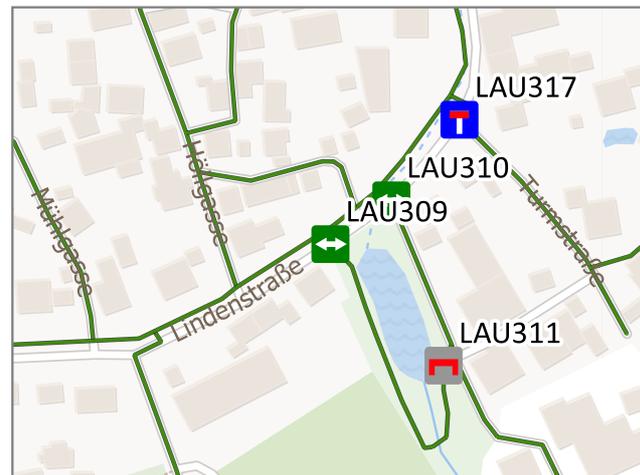
**Situation:** Es existiert keine direkte Querungsmöglichkeit zwischen dem Erschließungsweg zur Parkanlage und dem straßenbegleitenden Gehweg an der Lindenstraße. Die Sichtbeziehung zwischen querendem Fußverkehr und dem Kfz-Verkehr sind durch die Begrünung eingeschränkt.

**Beschreibung:** Schaffung einer direkten Querung in Anlehnung an Musterlösung. Asphaltierung des Grünstreifens und Absenkung des Bordes. Rückschnitt der Begrünung oder bauliche Fahrbahnverengung im Bereich der Querungsstelle, um Fußverkehr das Aufstellen im Sichtfeld des Kfz-Verkehrs zu ermöglichen ("Gehwegnase").

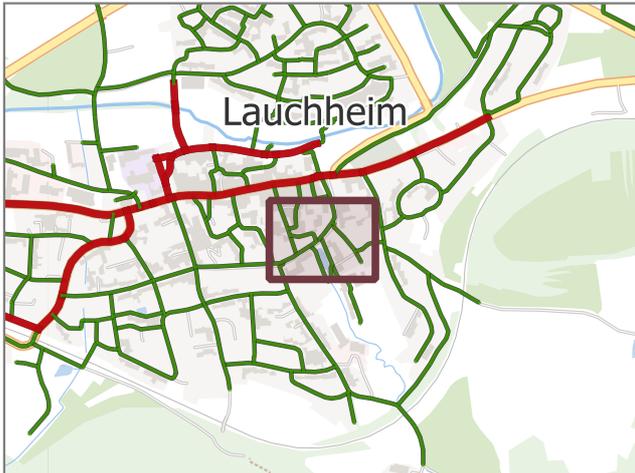
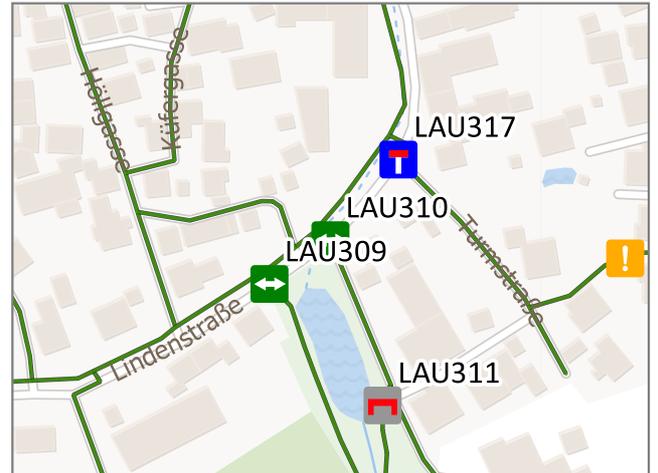
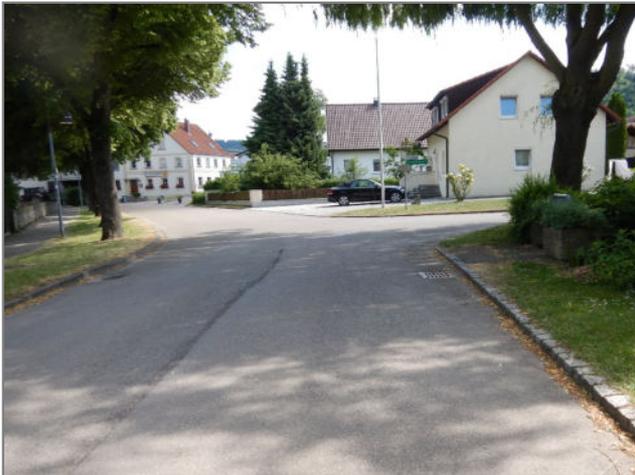
Situation: Es existiert keine direkte Querungsmöglichkeit zwischen Kunstmühle und dem straßenbegleitenden Gehweg an der Lindenstraße.

Begründung: Querungsstellen sollen so ausgestaltet werden, dass möglichst direkte Wegebeziehungen hergestellt werden. Somit können Konflikte zwischen den Verkehrsteilnehmende verhindert und mehr Aufmerksamkeit für den querenden Fußverkehr geschaffen werden.

Beschreibung: Schaffung einer direkten Querung. Aspahltierung des Grünstreifens und Absenkung des Bordes.

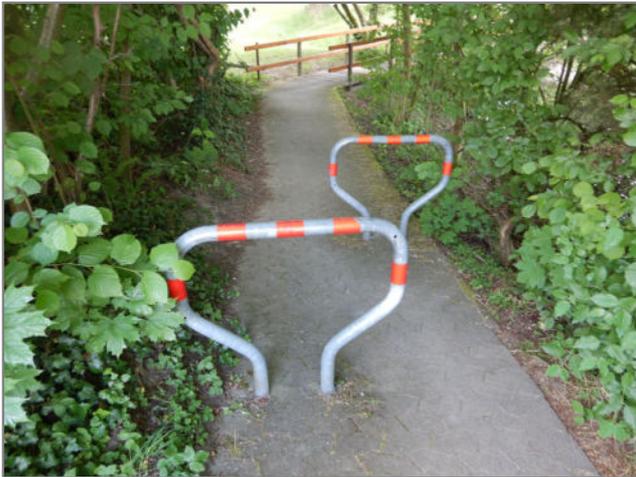
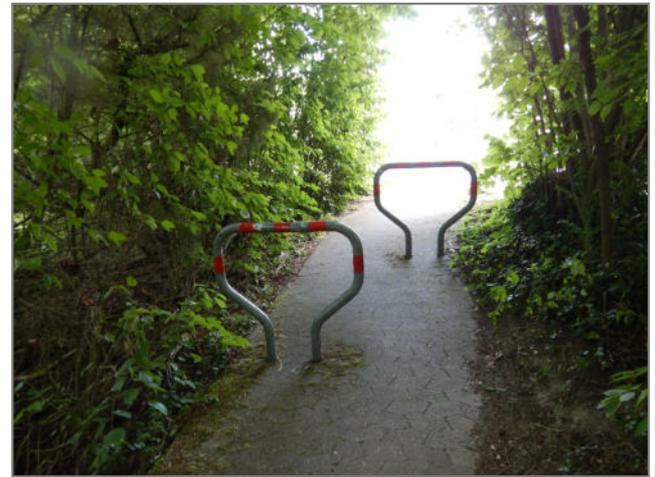
Fotos:

Situation: An der betrachteten Stelle befinden sich für den Fußverkehr hinderliche Umlaufsperrn.

Begründung: Die betrachteten Umlaufsperrn sind unzulässig, da Zufußgehende unnötig behindert werden. Das Passieren mit bspw. Rollstuhl / Kinderwagen ist schwer möglich.

Beschreibung: Umlaufsperr entfernt.

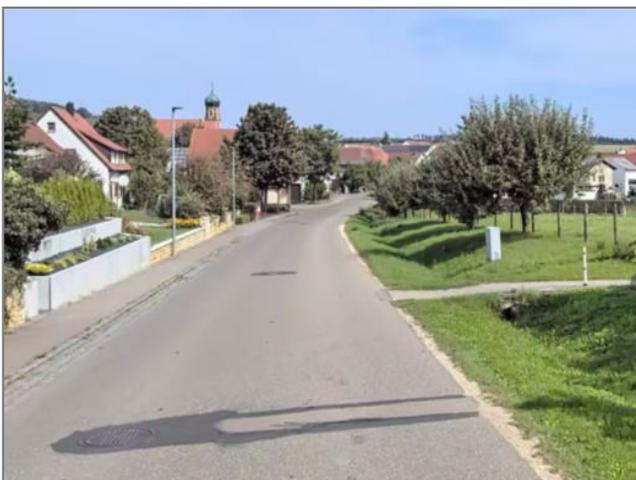
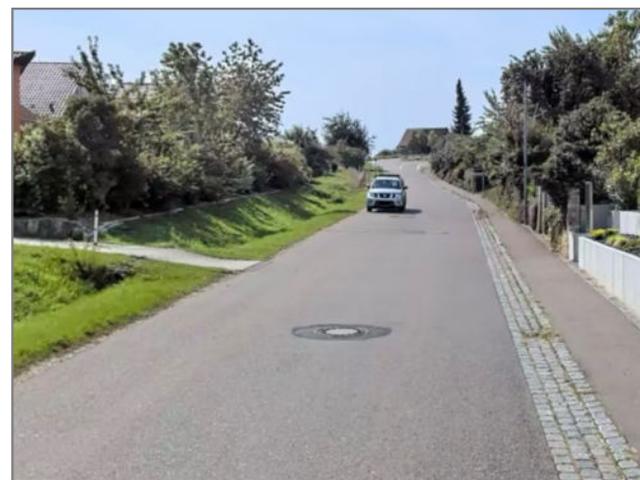
Fotos:

Situation: Die betrachtete Querungsstelle ist nicht ausreichend sicher gestaltet. Es handelt sich um eine Schulverbindung.

Beschreibung: Markierung eines beleuchteten Fußgängerüberweges.

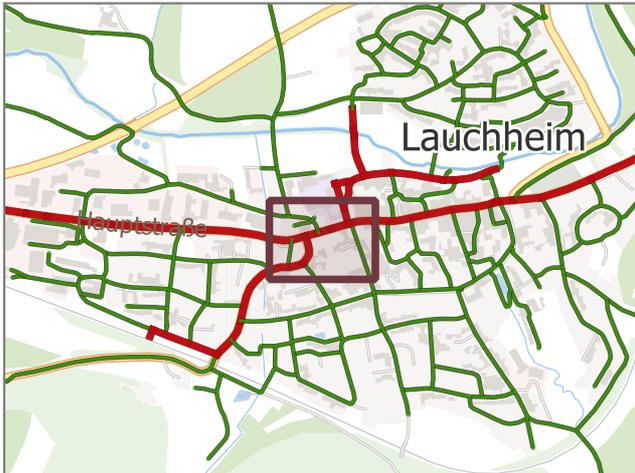
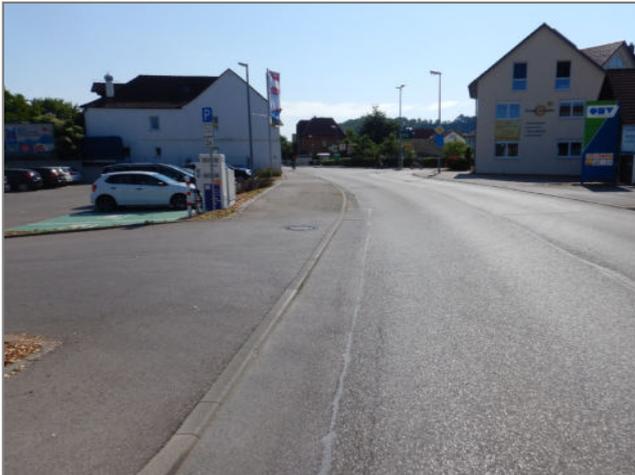
Situation: An der betrachteten Stelle sollen zukünftig Stellplätze für den Kfz-Verkehr entstehen.

Begründung: Es existiert keine ausgewiesene Hol-Bring-Zone für die Deutschorden-Schule. Elterntaxis halten im gesamten Bereich um die Schule und steigern somit das Konfliktpotenzial mit dem Fuß- und Radverkehr erheblich.

Beschreibung: Einrichtung einer Hol-Bring-Zone für den Kfz-Verkehr im östlichen Bereich des Parkplatzes auf dem Tuchvasenplatz.

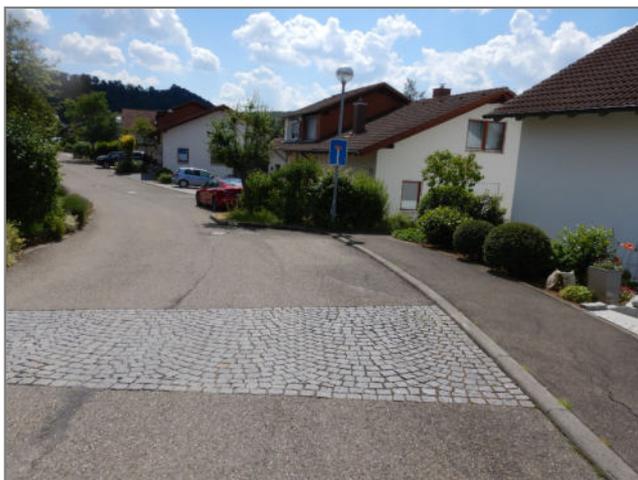
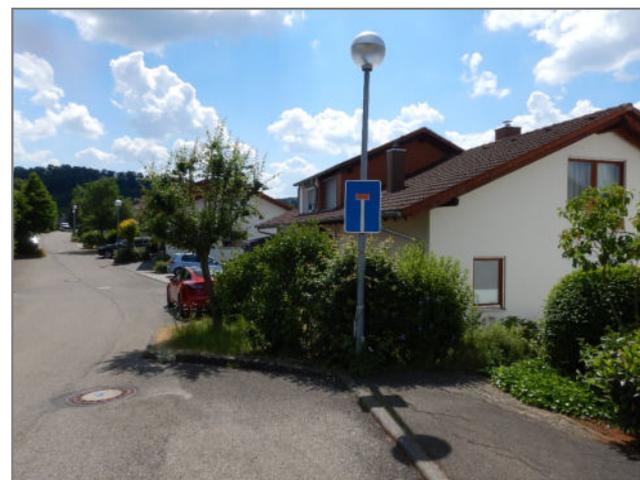
Fotos:

Situation: Beschilderung mit Verkehrszeichen 357 „Sackgasse“, obwohl die Verbindung für den Fußverkehr durchlässig ist.

Beschreibung: Beschilderung mit Verkehrszeichen 357-50 „Durchlässige Sackgasse“.

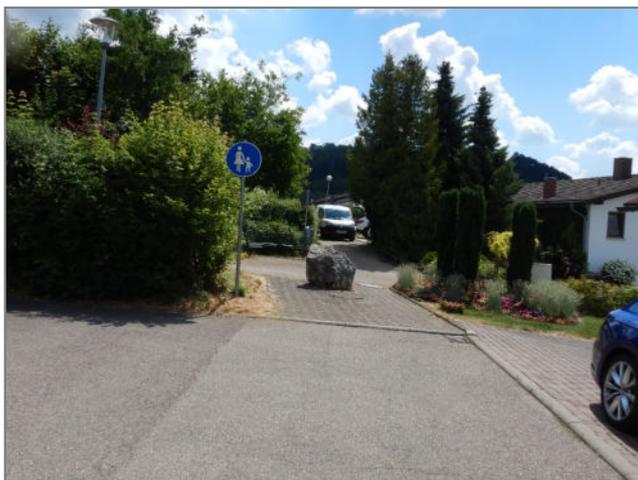
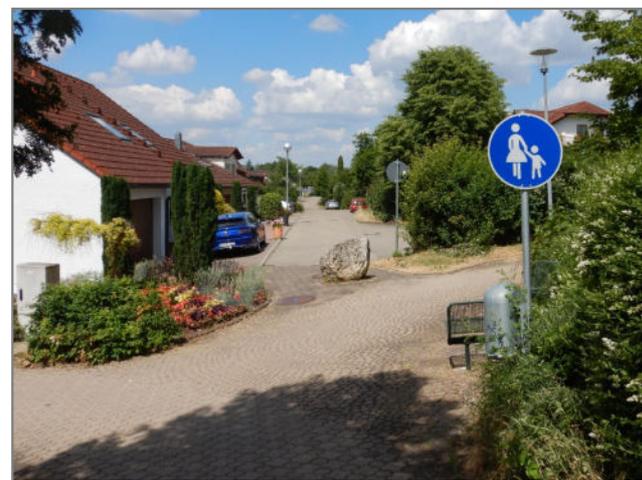
Fotos:

Situation: An der betrachteten Stelle befindet sich ein für den Fußverkehr hinderlicher Findling.

Begründung: Zufußgehende werden unnötig behindert. Der Findling besitzt keine reflektierenden Elemente. Das passieren mit bspw. Rollstuhl / Kinderwagen ist schwer möglich. Kfz-Schleichverkehr ist nicht zu erwarten.

Beschreibung: Findling entfernen.

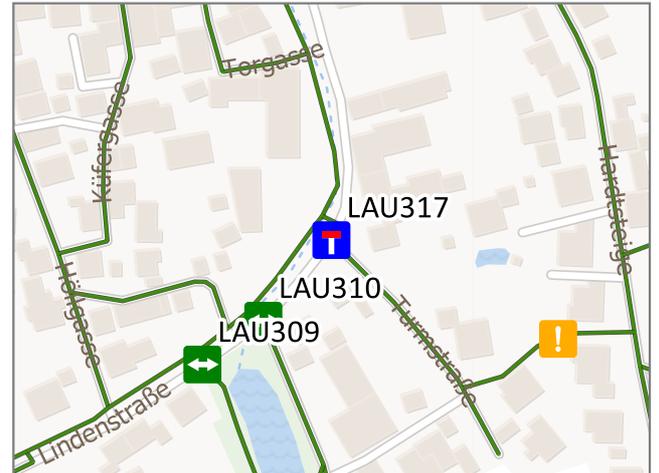
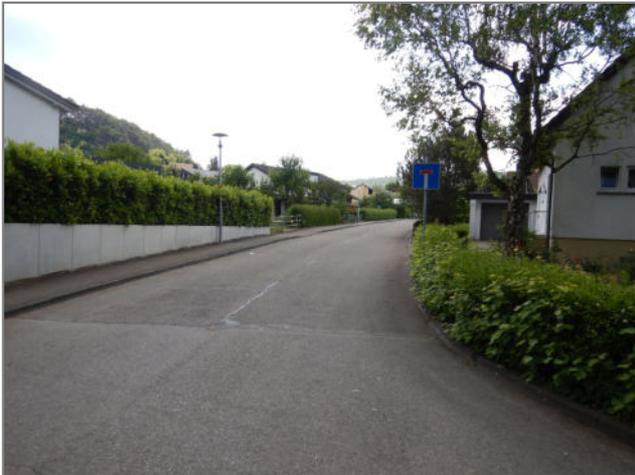
Situation: Beschilderung mit Verkehrszeichen 357 „Sackgasse“, obwohl die Verbindung für den Fußverkehr durchlässig ist.

Begründung: Nicht ortskundige Zufußgehende werden abgehalten die Verbindung zu nutzen. Eine durchgehende korrekte StVO-Beschilderung führt generell zu einer höheren Regelakzeptanz.

Beschreibung: Beschilderung mit Verkehrszeichen 357-51 „Durchlässige Sackgasse“.

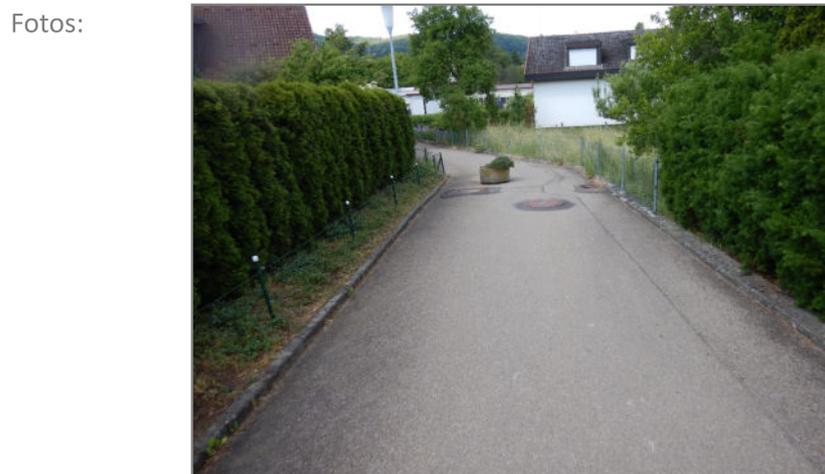
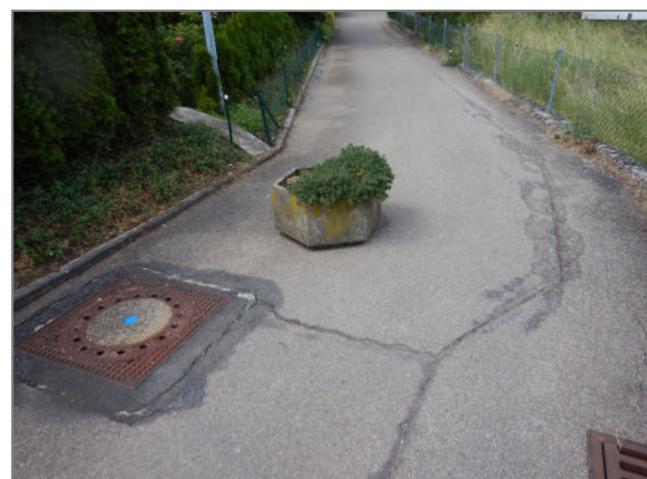
Situation: An der betrachteten Stelle befindet sich ein für den Fußverkehr hinderlicher Blumenkübel

Begründung: Nicht den Regelwerken entsprechende Einbauten oder andere Hindernisse behindern Zufußgehende teilweise erheblich und stellen insbesondere bei Dunkelheit eine Unfallgefahr dar. Der Blumenkübel besitzt keine reflektierenden Elemente. Kfz-Schleichverkehr ist nicht zu erwarten.

Beschreibung: Blumenkübel entfernen.
